Hay que acentuar los **sistemas** de **prevención** de incendios

Todo comenzó con una ligera columna de humo pero el final ocasionó un desastre cuyos daños se valoraron en más de 2,3 millones. La planta de fabricación de perfumes quedó totalmente destruida. Un cortocircuito en el aire acondicionado en el almacén de materias primas fue el desencadenante del suceso. Las características de los productos y de los embalajes y su disposición en estanterías hasta el techo, elevaron la carga de fuego.

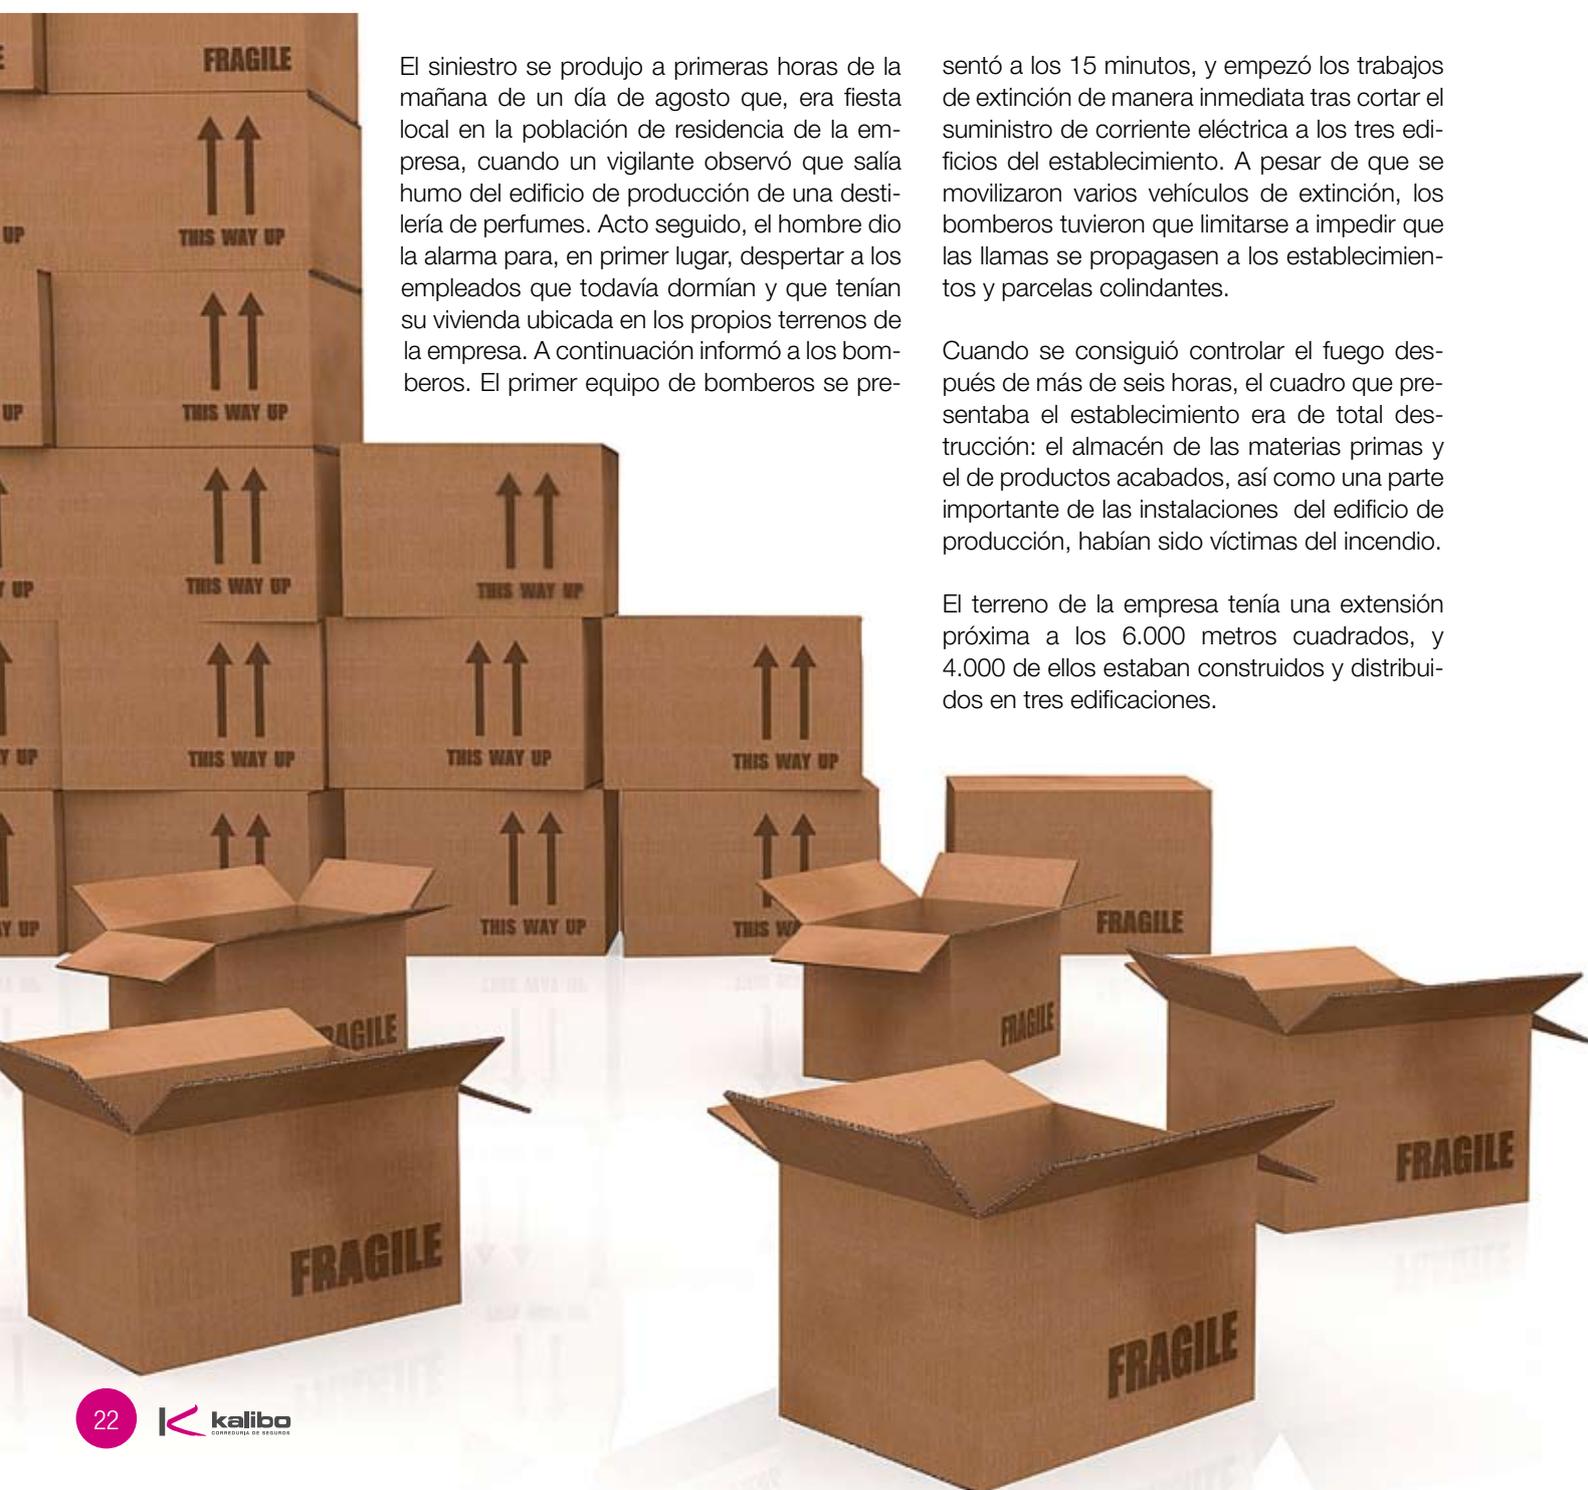
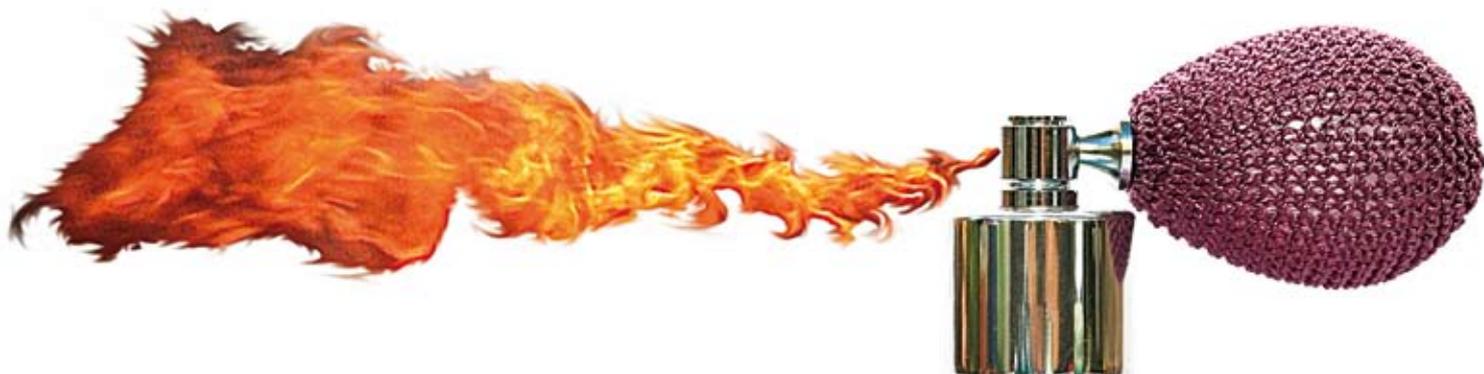
Cuando se consiguió controlar el fuego después de más de seis horas, el cuadro que presentaba el establecimiento era de total destrucción: el almacén de las materias primas y el de productos acabados, así como una parte importante de las instalaciones del edificio de producción, habían sido víctimas del incendio.

Estas instalaciones presentaban una construcción sólida de marcos de acero con paredes de hormigón o revestimientos con placas de chapa metálica. Los espacios entre ellas, si bien hubieran podido ser suficientes para evitar la propagación del incendio, se mostraron inútiles por utilizarse como lugar de almacenamiento y estar repletos de materiales combustibles e, incluso, inflamables.

Este último almacén estaba dividido en dos partes por una simple pared de chapa metálica. Como es lógico, ésta cedió rápidamente al fuego y no impidió su avance.

En el edificio de producción —una construcción abierta sin dividir mediante cortafuegos— el incendio destruyó todas las instalaciones de destilación y mezclado, así como diversas máquinas para el embalado.

Finalmente, respecto a las causas, conviene indicar que actualmente existen sistemas sencillos, económicos y fiables para revisar periódicamente las instalaciones eléctricas y determinar su estado.

La termografía es un excelente ejemplo de este tipo de avances. La prevención de riesgos y el conveniente mantenimiento de las instalaciones son buenos consejeros para evitar sorpresas desagradables en las empresas.
